# BURG'ILASH KOLONNASINING QULFLI ULANISH QISMLARINI QAYTA TIKLASH VA MUSTAXKAMLIGINI OSHIRISHNING SAMARALI TEKNOLOGIYASINI ISHLAB CHIQISH

**Abstract.** This article is devoted to restoring and strengthening drill string articulated joints using the melt coating method. The article analyzes the defects in the grooves of hinged parts. It presents the optimal technology for restoring hinged parts by melting and coating them using the electric arc welding method.

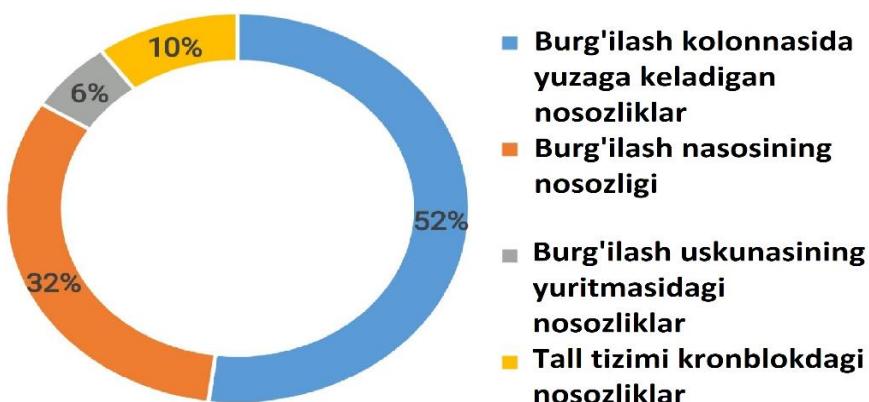
**1-rasm. Burg'lash jarayonida yuzaga kelgan texnologik avariyalarning ulushi.**

Geologik qidiruv ekspedisiyasida bir yil davomida yuzaga kelgan texnologik avariyalarning salmog'i tahlil qilindi va tahlillar natijalari 1-rasmida diagramma ko'rinishida keltirilgan.

O'tkazilgan ko'zatuvlar natijasi shuni ko'rsatadi, burg'lash ishlari davomida eng ko'p sodir bo'ladigan texnologik avariylar burg'lash kolonnasida yuzaga keladi. Burg'lash kolonnasida sodir bo'ladigan avariyalarning asosiy katta hissasi quvurlarni ularish qismlarini sinishi va o'zilib tushishiga to'g'ri keladi, shuningdek, dolotaning burg'lash kolonnasiga ularish qismini mustaxkamligini kamayishi va rezba qismini yemirilganligi sababli dolotani skvajina zaboyida qolib ketishiga to'g'ri keladi.

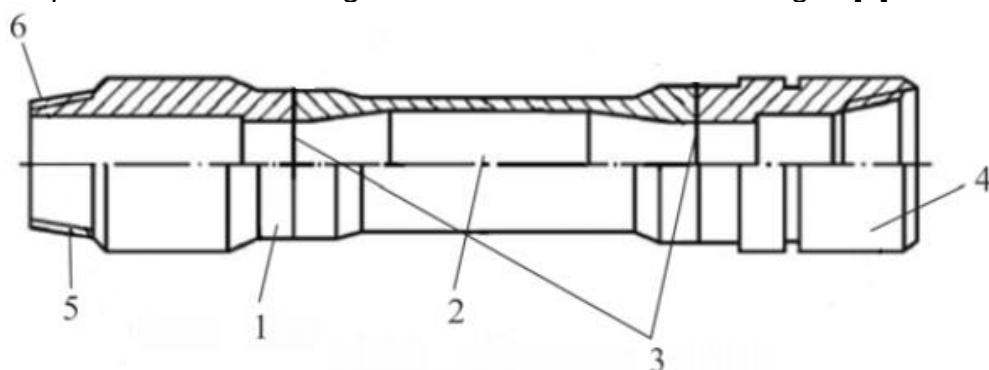
1-quvur tanasining yemirilishi, 2-quvur tanasining sinishi, 3-payvandlash ulamalarining sinishi, 4-mufta va qulflarni tanasini buzilishi, 5-rezbaning sinishi, 6-rezbaning yemirilishi, hajmini kamayishi.

**2-rasm. Burg'lash quvurida yuzaga keladigan nosozliklar.**

Burg'lash quvurida sodir bo'ladigan nosozliklar 2-rasmida keltirilgan [1].

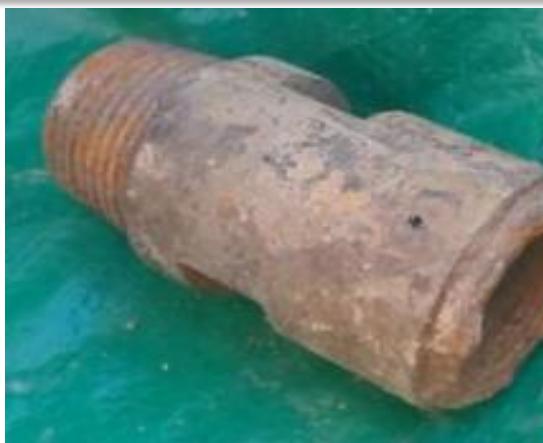
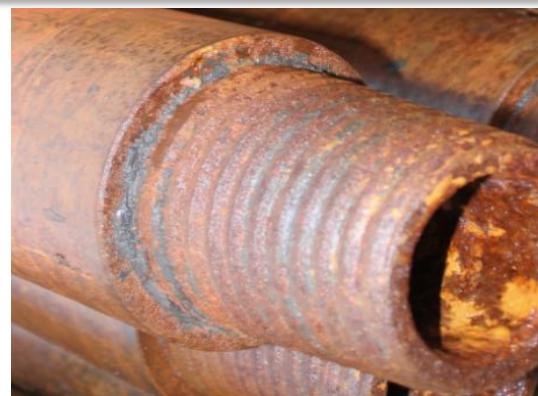
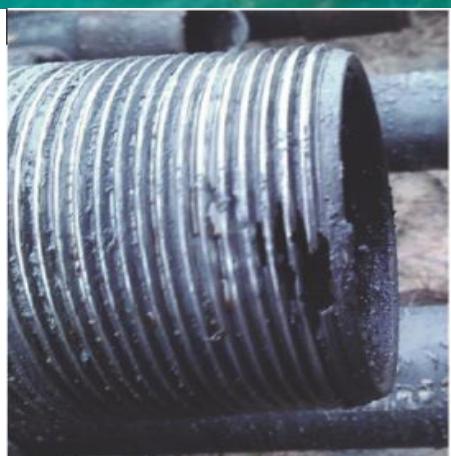
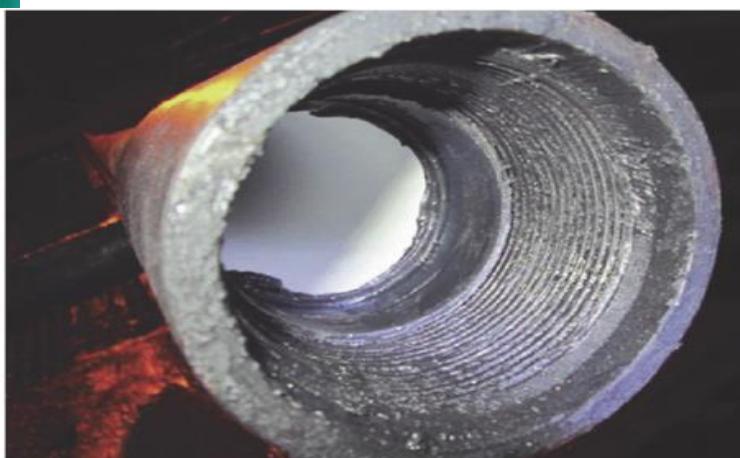
**3-rasm. Burg'ilash quvurining qulflı ulanishida rezba qismining uzilish va rezbaning yemirilganlik holati.**

Bugungi kunga kelib burg'lash kolonnasida sodir bo'ladigan quvurlarni ularish qismidan uilib qolishi bilan bog'liq avariyalarni soni keskin ko'paygan, bunga asosiy sabablardan biri bu quvurlarni qulflri ularish qismlarini yemirilishi, rezbalarining geometrik hajmlarini kamayishi, rezba qismlarining ularish maxkamligini pasayishi va sinishidir, ushbu nosozliklarning ko'rinishi 2-rasmida keltirilgan.

Burg'ilash quvurlarining rezbali ulanish qismlarining nosozliklari asosan ularni burg'ilash ishlari davomida burab ochish va ulash ishlarini ko'p marta takrorlanishi, ishlab chiqarilgan quvurlarning materialini sifatsizligi, quvurlarni yechish va ulashda texnologik reglamentlarga rioya qilinmasligidir [2].

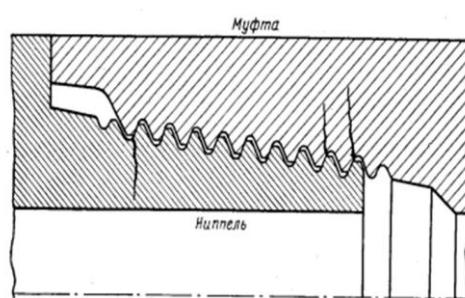
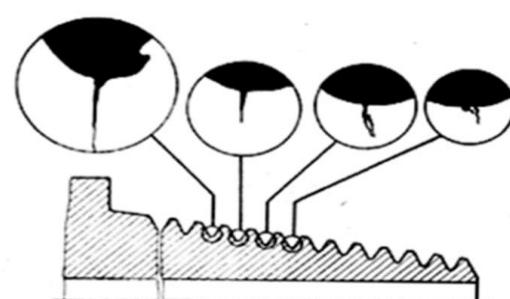
**4-rasm. Rezbali ulanish qismida yoriqliklarning paydo bo'lishi (a) va o'lchamlarini o'zgarib borishi (b).**

Burg'ilash quvurlarining neppel va muftalarining rezba qismining o'qiy bosim va cho'zilish kuchlari ostida yemirilishi ularni ulanish mustaxkamligini kamaytiradi, natijada esa rezba tishlarining egilishi va ularda yoriqliklar paydo bo'lishi kuzatiladi. Quyida 4-rasmda rezbali ulanish qismida yoriqlarni paydo bo'lishi va o'larni o'lchamlarini o'zgarib borishi keltirilgan.

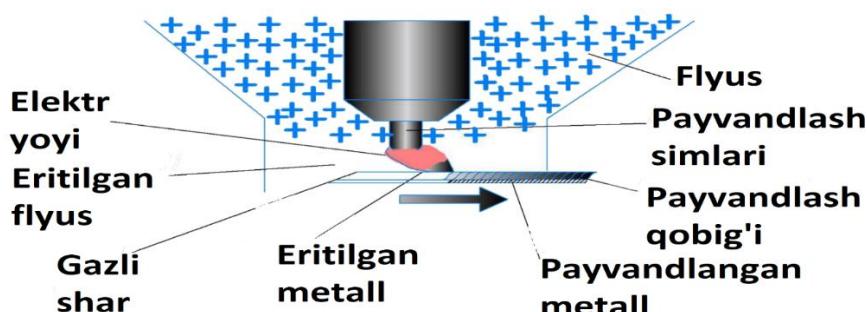
**5-rasm. Flyus ostida elektr yoy bilan payvandlash orqali eritib qoplash sxemasi.**

Burg'ilash quvurlarini rezbali qulf ulanish qismlarini qayta eritib qoplash orqali qayta tiklashda eng maqbul usul, bu klassik usul ya'ni, flyus ostida elektr yoy bilan payvandlash orqali qayta tiklash hisoblanadi, ushbu usul bilan eritib qoplash sxemasi 5-rasmda keltirilgan [3].

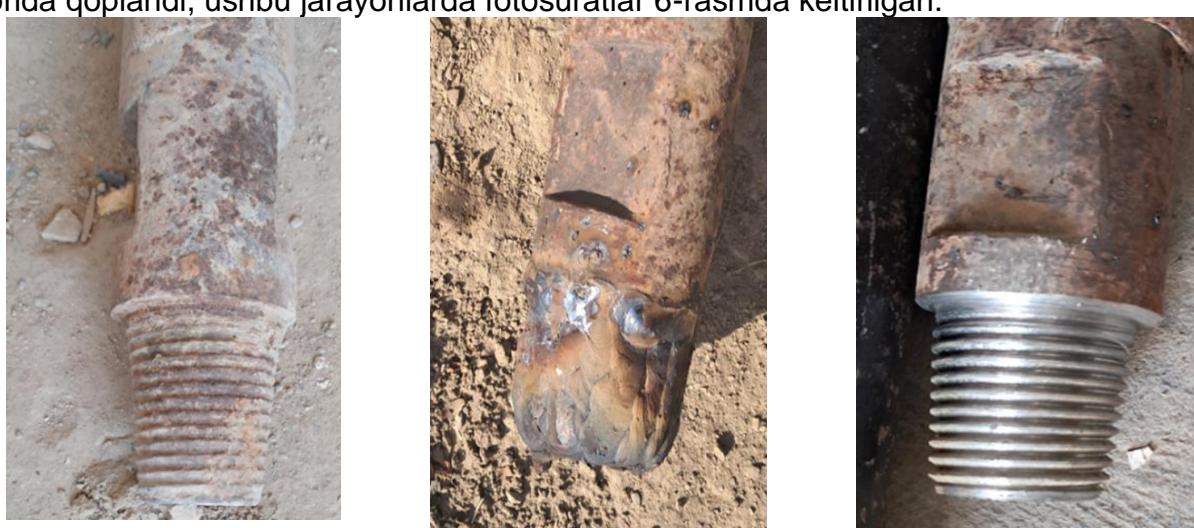
*a-qayta tiklanadigan namuna, b-elektr yoyli payvandlab eritib qoplangandan so'nggi holat, v-rezdba ochilgandan so'nggi holat.*

**6-rasm. Eritib qoplash usuli bilan qayta tiklash jarayonlari.**

Burg'ilash quvurlarini eritib qoplash usuli bilan qayta tiklashda, qoplanuvchi yuzani avvaldan qizdirish orqali samaradorlikni oshirishi mumkinligi sinab ko'rildi. Bunda, 40XMFA markadagi po'lat yuzasi avvaldan har xil haroratlarda ya'ni, 100°C, 150°C va 250°C ga qizdirilib Np-30XGSA qoplovchi simini 48OF-10 va ELZ-FKN-1/55(B) keramik flyusini 1:1 miqdorida qoplandi, ushbu jarayonlarda fotosuratlar 6-rasmda keltirilgan.

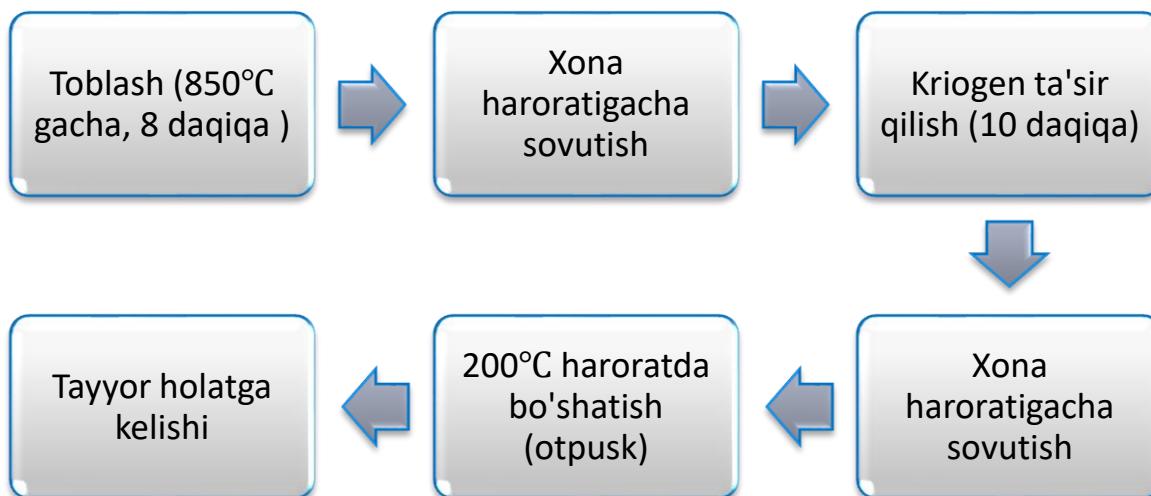
**7-rasm. Rezbali qulf ulanish qismiga termik ishlov berish ketma-ketligi.**

Burg'ilash quvurining rezbali qulf ulanish qismlarini eritib qoplash usuli bilan qayta tiklagandan so'ng uning mustaxkamligini oshirishning ko'yida 7-rasmida ketma-ketlikdagi usulini taklif etamiz.

Burg'ilash quvurining qulfli ulanish qismini eritib qoplash usuli bilan qayta tiklangandan so'ng uning mustaxkamligi yuqorida keltirilgan usul orqali oshirilganda, qulf tanasining qattiqligi 300 NV, qoplangan yuzaning qattiqligi esa 328 NV ni tashkil etdi. Bundan ko'rinish turibdiki, burg'ilash quvurlarining qulfli ulanish qismlarini eritib qoplash usuli bilan qayta tiklagandan so'ng unga yuqorida taklif etilgan ketma-ketlikda termik ishlov berish natijasida ularning mustaxkamligi to'liq ta'minlanadi.
